Automatisk rødkørsels- og hastighedskontrol i Århus 2001-2002

Rapport: Automatisk rødkørsels- og hastighedskontrol i Århus.

Engelsk titel: Automatic Red light and Speed Enforcement – pilot project

Dato: Februar 2007

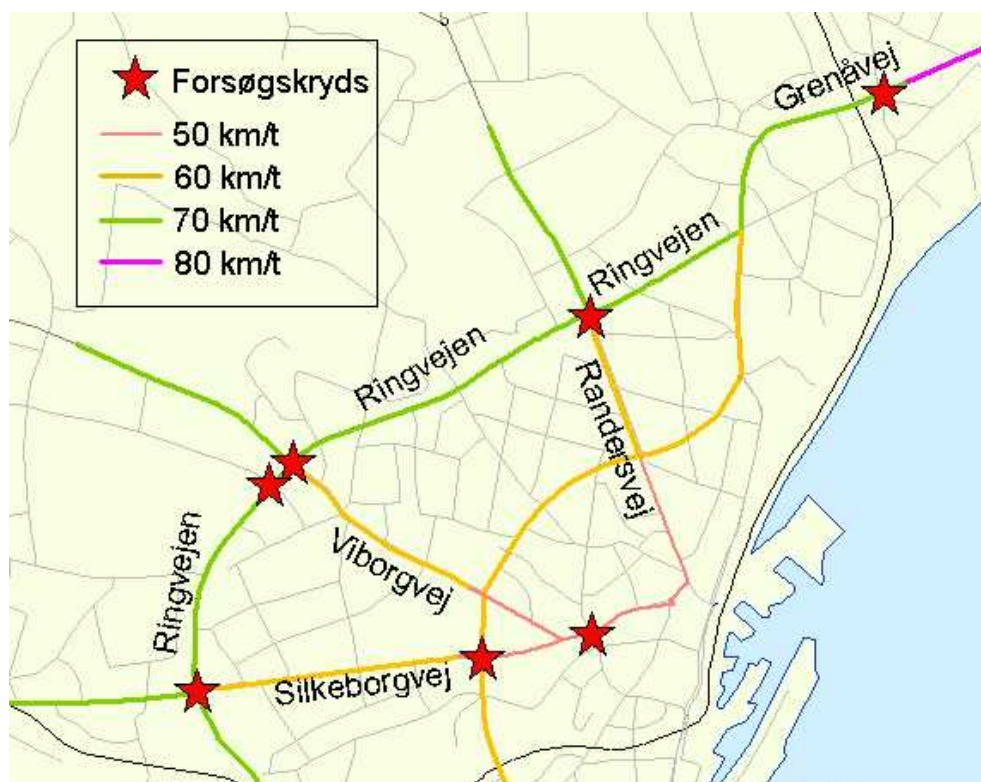
Kort 1: De 7 forsøgskryds og generelle hastighedsgrænser

Grundlaget for udvælgelsen af forsøgskrydsene var en ulykkesanalyse af de 25 mest ulykkesbelastede kryds i Århus. De 7 kryds, som arbejdsgruppen vurderede bedst egnede, ses på kort 1. Fem af krydsene er langs Århus Ringvej og to er nærmere centrum af Århus.

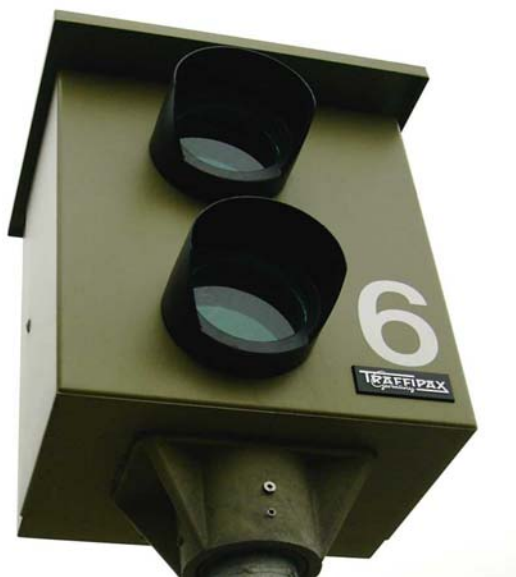
Figur 2. Fotoboks

I de 7 kryds blev der nedfræset spoler i kørebanen for at registrere rødkørsel og for at måle hastigheden. Der blev opsat fotobokse – populært kaldet “stærekasser” – til fotografering af de køretøjer, som overskrider hastighedsgrænserne og/eller kører gennem krydset efter signalskift til rødt. I nogle kryds skulle trafikken kontrolleres i to retninger – valget af retninger var baseret på ulykkesbilledet. Tre enheder med kamera har været benyttet på skift i de 12 fotobokse. Kontroludstyret er nærmere beskrevet i afsnit 3. Den mest synlige del af fotoboksen ses på billedet.

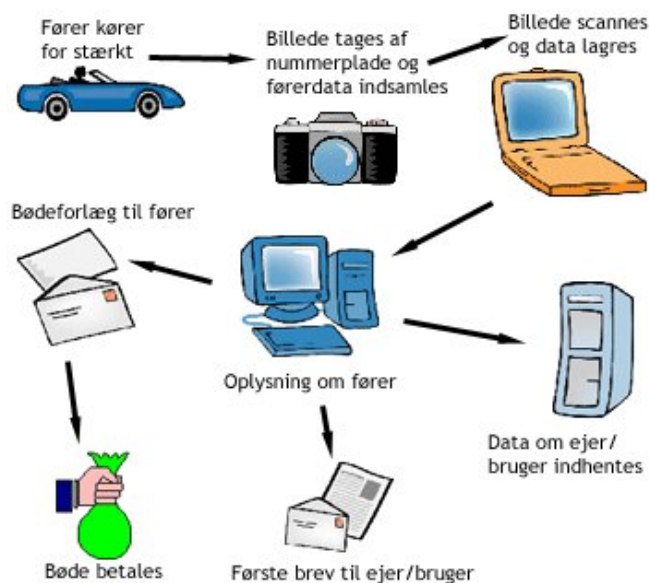
Figur 3: Sagsbehandling

Figur 3 skal forstås således: En bil der kører for stærkt og/eller kører over stopstregen for rødt og fortsatte over krydset fotograferes forfra (vådfilm), således at føreren og nummerpladen kan ses på billedet og det fremkaldte billede scannes. Ud fra registrerings-nummeret hentes oplysninger om ejeren/brugeren fra køretøjsregistret. Ejeren/brugeren bliver pr. brev bedt om at oplyse førerens identitet på det medsendte billede. Ejeren/brugeren kan derefter henvende sig til politiet med de ønskede oplysninger, og når føreren er identificeret, tilsendes

bødeforlæg, og bøden betales. Såfremt ejeren af køretøjet ikke reagerer på henvendelserne, sendes en rykker og hvis der stadigvæk ikke reageres, påbegyndes efterforskning i sagen.

Behandlingen af fotos og sagsbehandlingen, der blev foretaget af Århus Politi, er foregået efter samme metoder som ved den landsdækkende mobile fartkontrol (se figur 3).

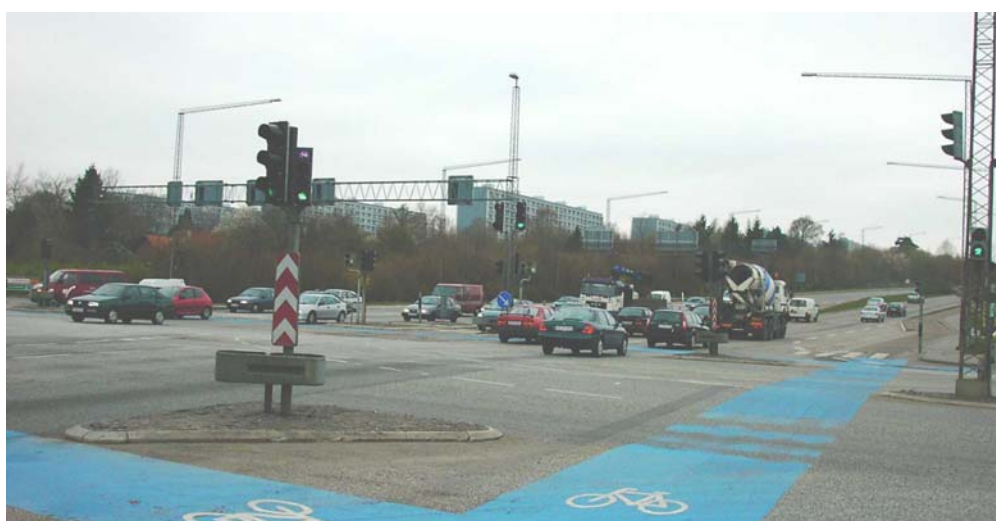
Figur 10: Forsøgskrydsene ved Ringvejen er store (Silkeborgvej)

Krydsene på ydre ringvej i Århus er store, op til 50 meter fra indkørsel i krydset til udkørsel af krydset. Vognbanerne er af normal bredde, men flere steder er der anlagt helleanlæg mellem ligeudkørende og venstresvingende, hvilket stiller krav til fotooptagelse af alle 3 vognbaner på grund af den ekstra store bredde.

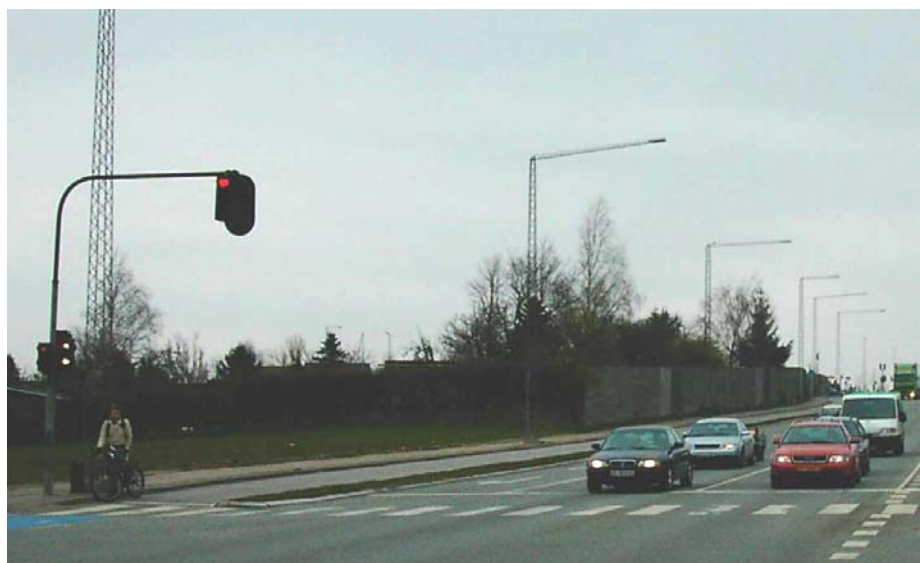
Figur 11: Kontrollampe lyser ved rødt signal

Fotografiet viser, om kontrollampen er tændt. Derved kontrolleredes det, at lyssignalerne viste rødt lys i kontrolretningen.

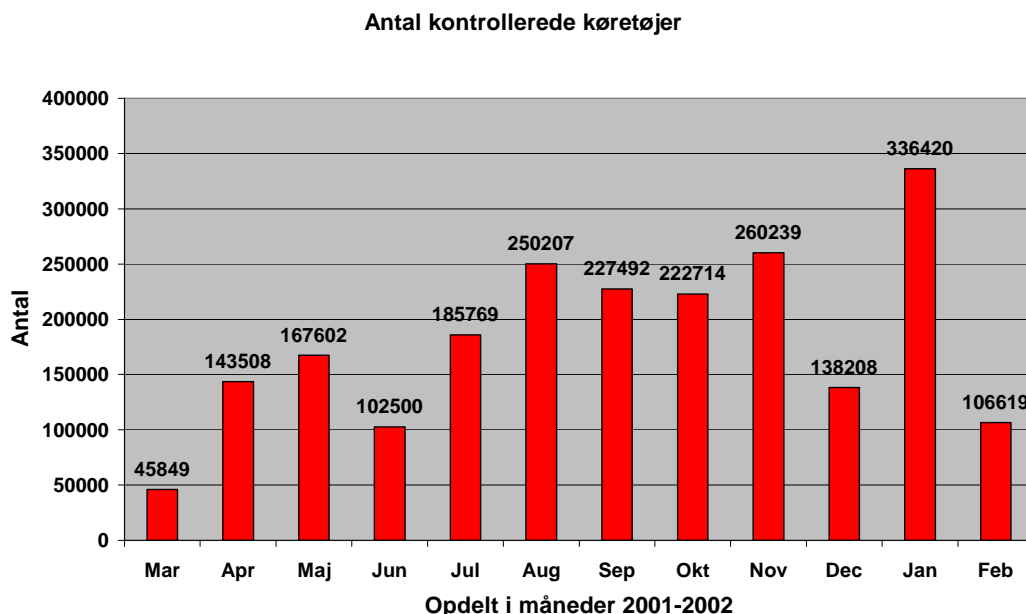
Figur 12: Antal kontrollerede køretøjer fordelt på måneder

Der har været registreret flest køretøjer i januar. I månederne august til november har der været registreret i størrelsesordenen 220.000-260.000 kontrollerede køretøjer, og december, februar, juni og marts har det laveste antal kontrollerede køretøjer.

Måleudstyret registrerede alle passerende køretøjer i de vognbaner, som overvågedes af kontroludstyret. Der kontrolleres i alt 2.141.278 køretøjer fordelt over månederne (se figur 12).

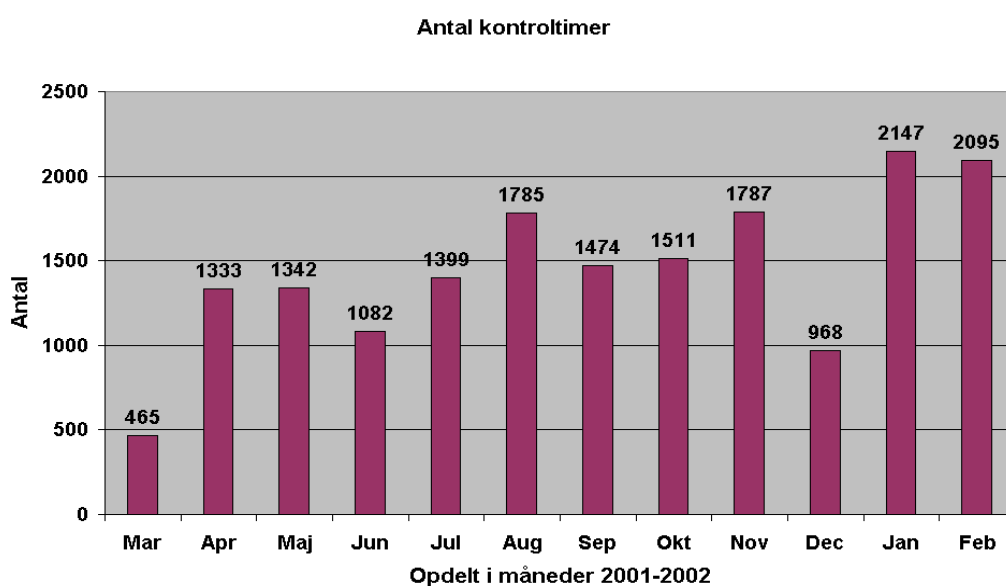
Figur 13: Kontroltimer fordelt på måneder

Det lavere antal kontroltimer i januar skyldes, at der kun var 1 udstyr til rådighed fra starten af måneden. I december nedsattes måletiden pga. helligdagene.

Timerne fordeler sig over de 12 måneder, som det ses i figur 13.

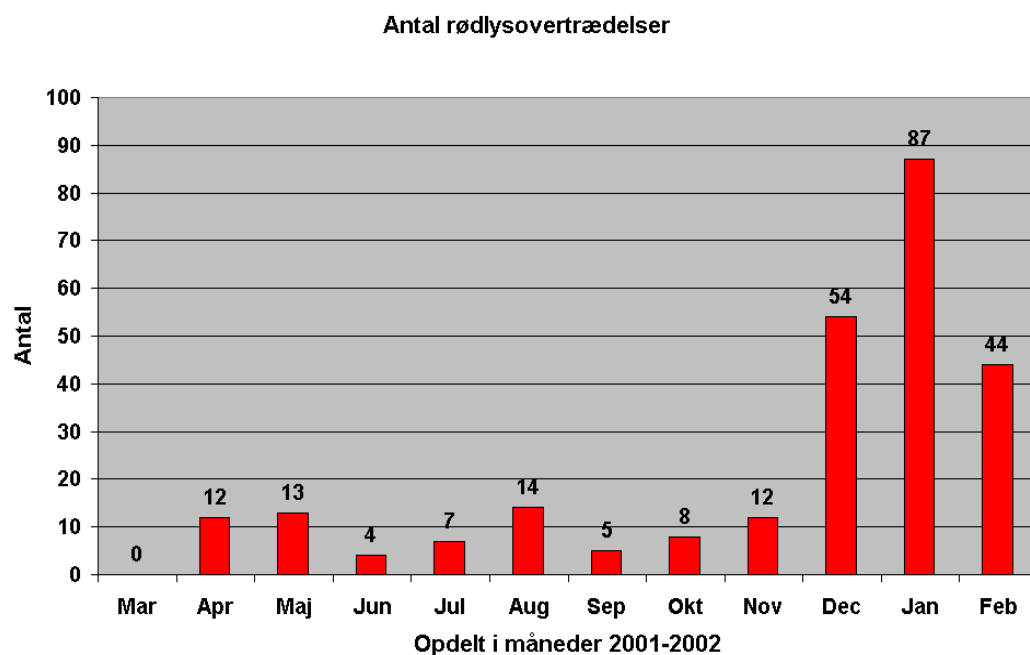
Figur 14: Fremkørsel mod rødt

Rødlisovertrædelserne (251 har efterfølgende kunnet identificeres) er registreret på 7 af de 12 fotoskabe.

Overtrædelserne fordeler sig på månederne som der kan ses i figur 14.

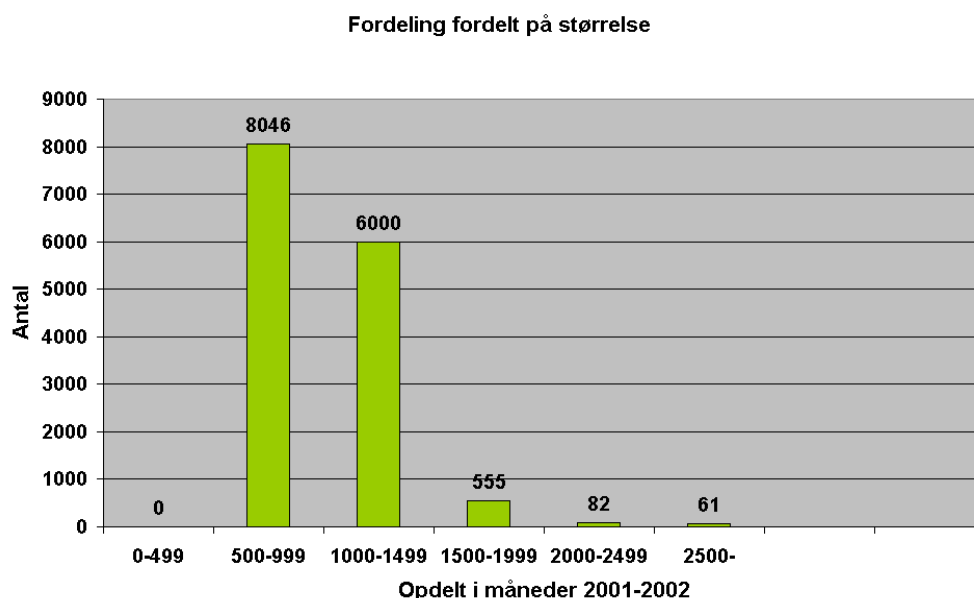
Figur 15: Bødestørrelser

Figuren viser, at der ikke er sket nedsættelse af bøder til under minimumstaksten på 500 kr. 8046 sager har resulteret i bøder på 500-999 kr. og 6000 sager har givet en bøde på 1000-1499 kr.

Figur 15 er baseret på de sager, der var registreret af bødekontorerne på opgørelsestidspunktet.

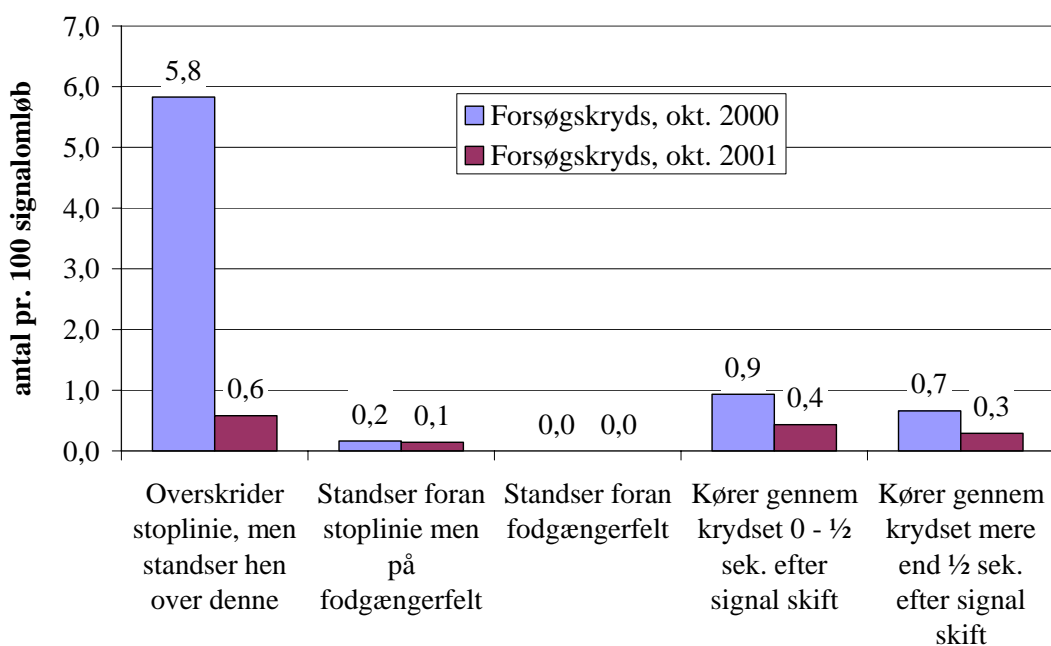
Figur 16. Rødkørende trafikanters adfærd i forsøgskryds. Antal pr. 100 signalomløb

Ud fra figuren kan det ses, at trafikanterne har ændret adfærd i forbindelse med rødkørselskontrollen. Mest markant er faldet i antallet af trafikanter, der overskrider

Adfærden for de trafikanter, der overskred stoplinien efter at signalet var skiftet til rødt, er analyseret nærmere. Observationerne i forsøgskrydsene før forsøget og i forsøgsperioden er vist i figur 16.

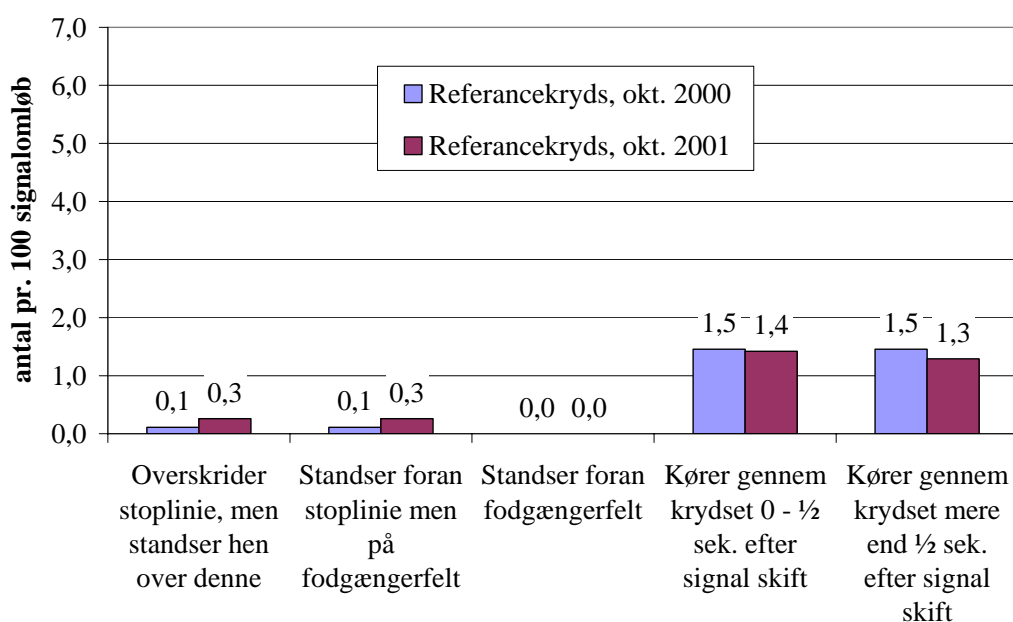
Figur 17. Rødkørende trafikanters adfærd i referencekryds. Antal pr. 100 signalomløb

Som det ses af figuren er rødkørselsadfærden i referencekrydsene ikke ændret markant fra før til efter igangsætning af automatisk trafikkontrol.

Adfærden for rødkørende trafikanter i de analyserede referencekryds, hvor der ikke var rødkørselskontrol, vises på figur 17.

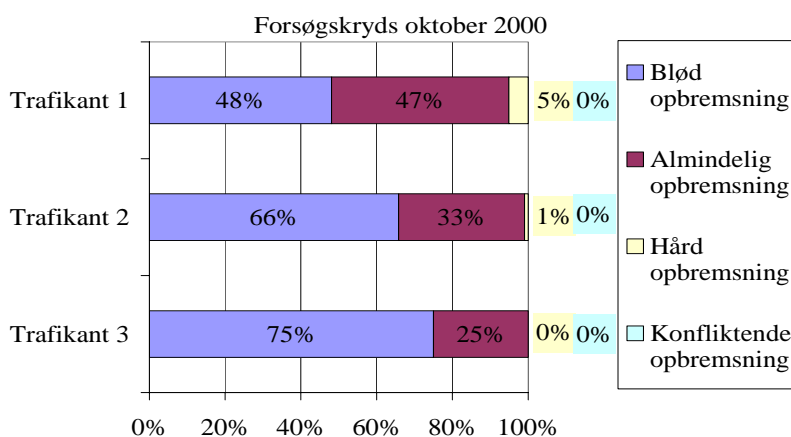
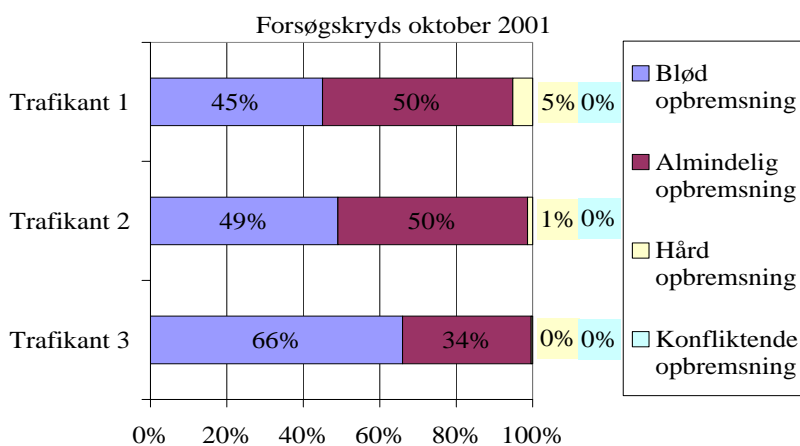
Som det ses af figur 18 og 19, er der en tendens til, at trafikant 2 og 3 generelt bremser lidt hårdere op i forsøgskrydsene efter opsættelsen af fotoboksene. Trafikant 2 og 3 foretager flere almindelige opbremsninger, hvor de før kontrollen foretog bløde opbremsninger.

Figur 18: Type 2-trafikanters opbremsningsadfærd efteråret 2000

Figur 19: Type 2-trafikanters opbremsningsadfærd efteråret 2001

Andelen af hårde opbremsninger er den samme i efteråret 2000 og 2001 og der er ingen konfliktende opbremsninger hverken i efteråret 2000 eller efteråret 2001.

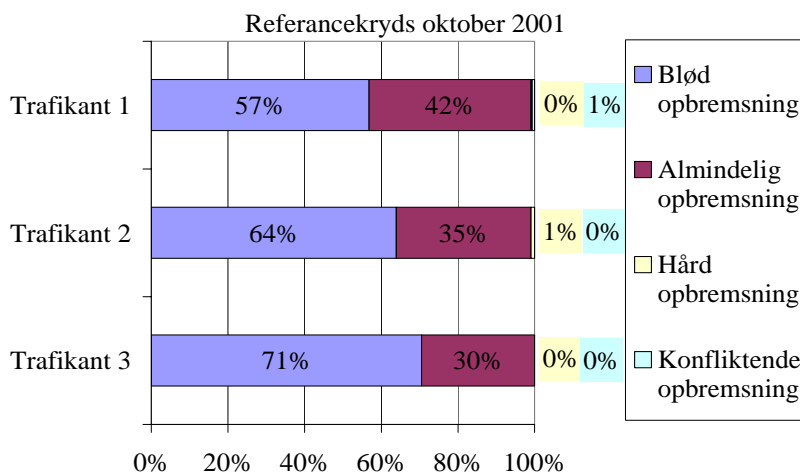
Figur 20: Type 2-trafikanter opbremsningsadfærd i efteråret 2000 i referencekryds

Figur 21: Type 2-trafikanter opbremsningsadfærd i efteråret 2001 i referencekryds

Som det ses af figurerne, har adfærden i referencekrydsene ikke ændret sig væsentligt efter starten af rødkørselskontrollen i Århus. Der er dog registreret lidt flere almindelige opbremsninger for trafikant 3 i forsøgsperioden end før forsøget.

Opbremsningsadfærden i referencekrydsene uden rødkørselskontrol ser ud som i figur 20 og 21.

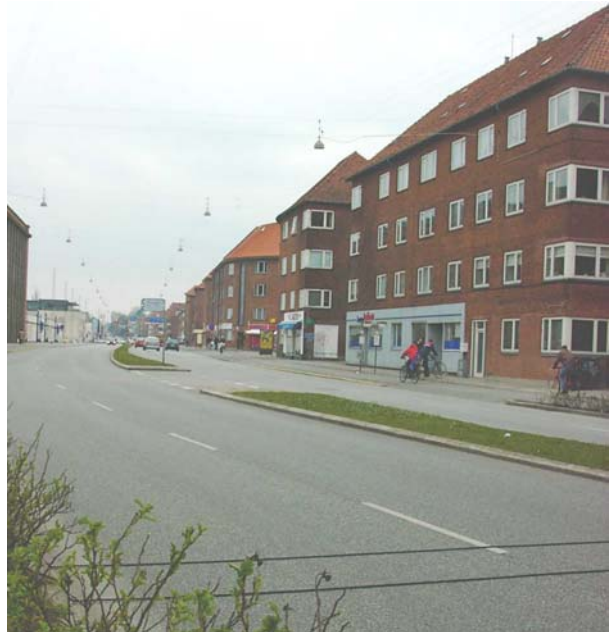
Figur 22: Århus kommunes målinger med slanger på Silkeborgvej ved Dollerupvej.

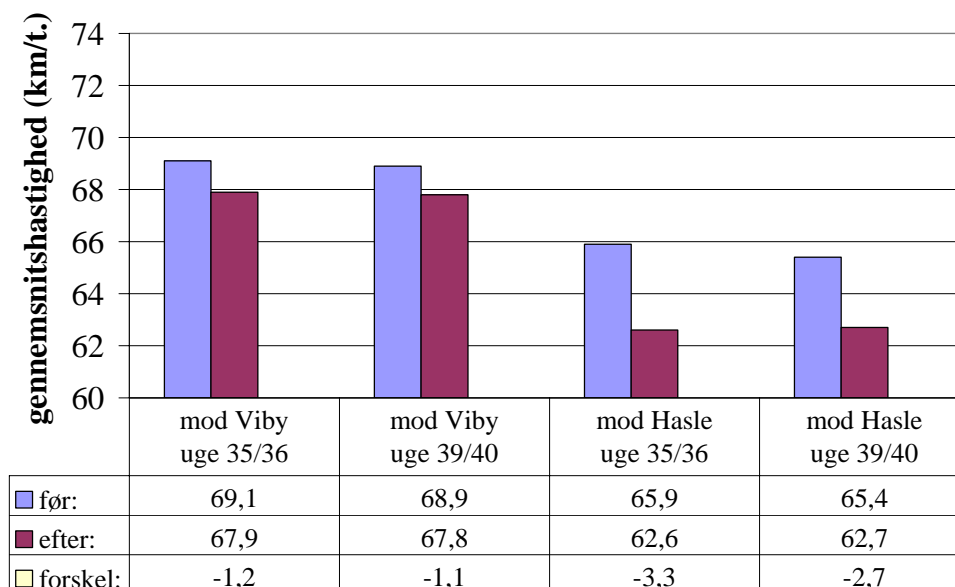
I forsøgsperioden var gennemsnitshastigheden på 62,6 – 67,9 km/t mod 65,4 – 69,1 km/t i før-perioden. Da gennemsnitshastigheden er lavere end hastighedsgrænsen på 70 km/t både før og efter forsøget, er faldet markant i forhold til hvad man kunne have ventet.

Figur 25. Ændring i gennemsnitshastighed på Ringvejen i kmt. 7,2 for henholdsvis trafik med retning mod Viby og Hasle

I forsøgsperioden overholdt 61 – 75 % af bilisterne hastighedsgrænsen mod 55 – 67 % i førperioden og under forsøget kørte 88 – 94 % af bilisterne mindre end 80 km/t mod 84 – 89 % i førperioden.
